**Dr.med.dent. Wolfgang Burk**

**Privatpraxis**  
für  
Ganzheitliche Zahnheilkunde

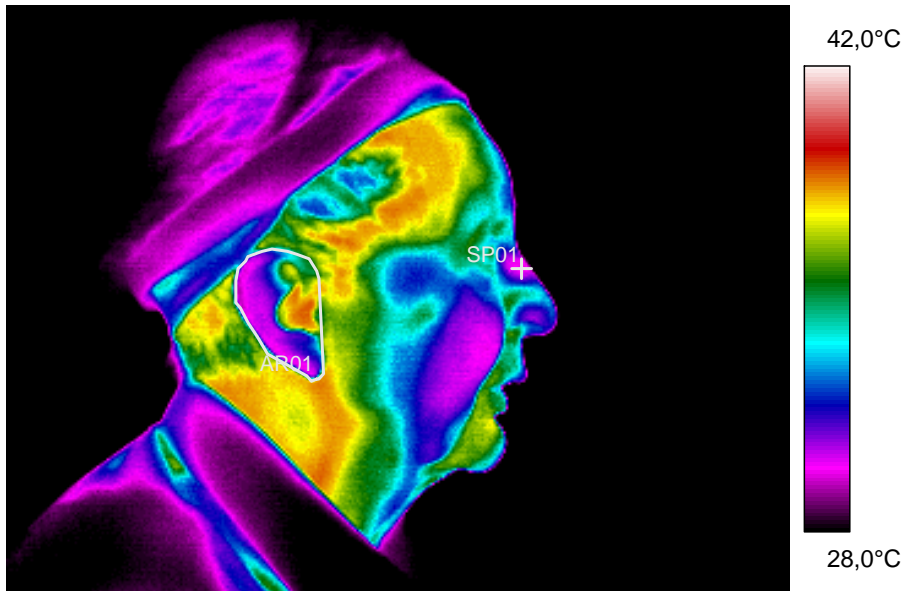
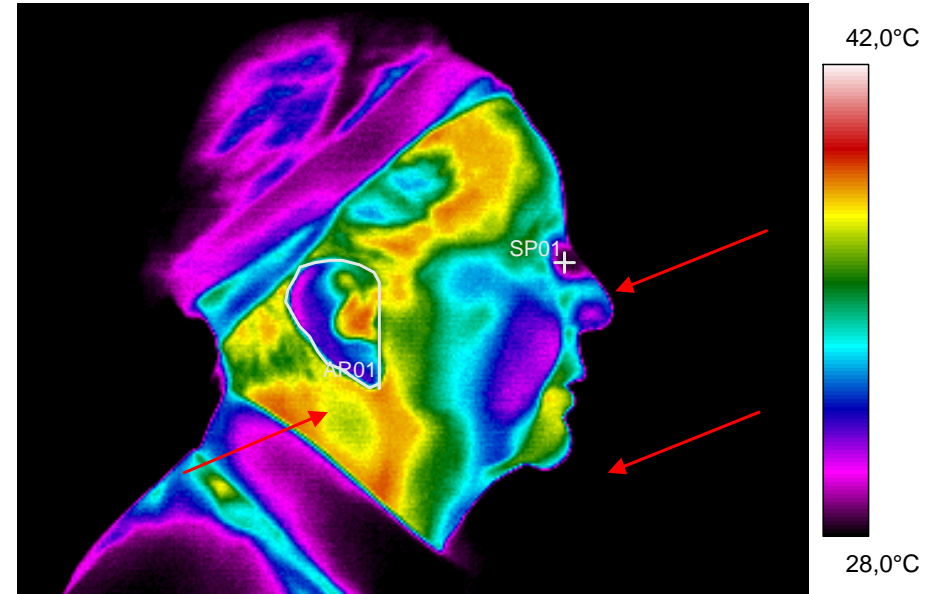
IR-Daten	Wert
Erstellungsdatum	24.04.2002
Erstellungszeit	09:19:20
Dateiname	C0424-02.img
Pfadname	d:\Flir\Sa_11634\
Bezeichnung	Wert
SP01	29,7°C
AR01: max	35,8°C
AR01: min	29,4°C

IR-Daten	Wert
Erstellungsdatum	24.04.2002
Erstellungszeit	09:24:48
Dateiname	C0424-13.img
Pfadname	d:\Flir\Sa_11634\
Bezeichnung	Wert
SP01	28,5°C
AR01: max	35,9°C
AR01: min	29,7°C

Im Vergleich zu links ( nur OK ZE )  
 kommt es mit dem UK ZE zu einer  
 Erwärmung im Bereich der Unterlippe  
 und einer Abkühlung im Bereich der  
 Nasenwurzel (hier über 1 Grad Differenz)  
 Der Jochbogen erwärmt sich ebenso,  
 wie das Ohr.

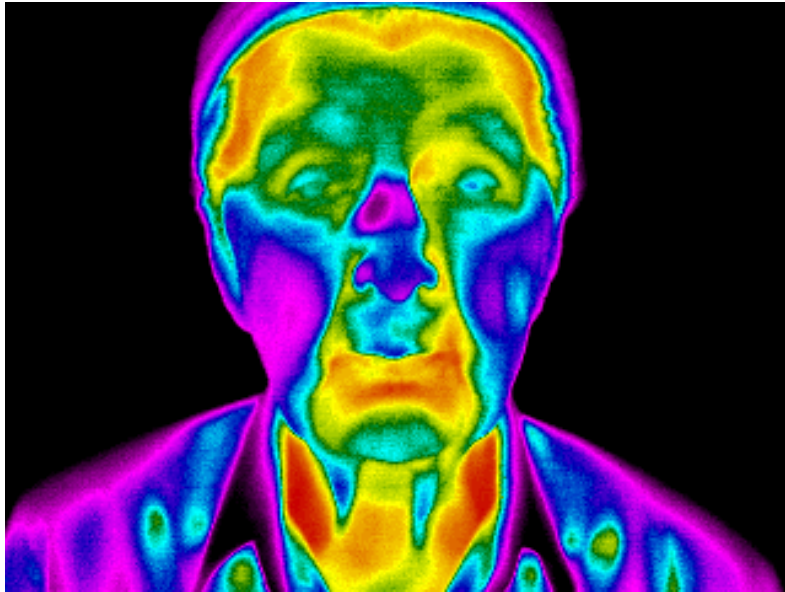
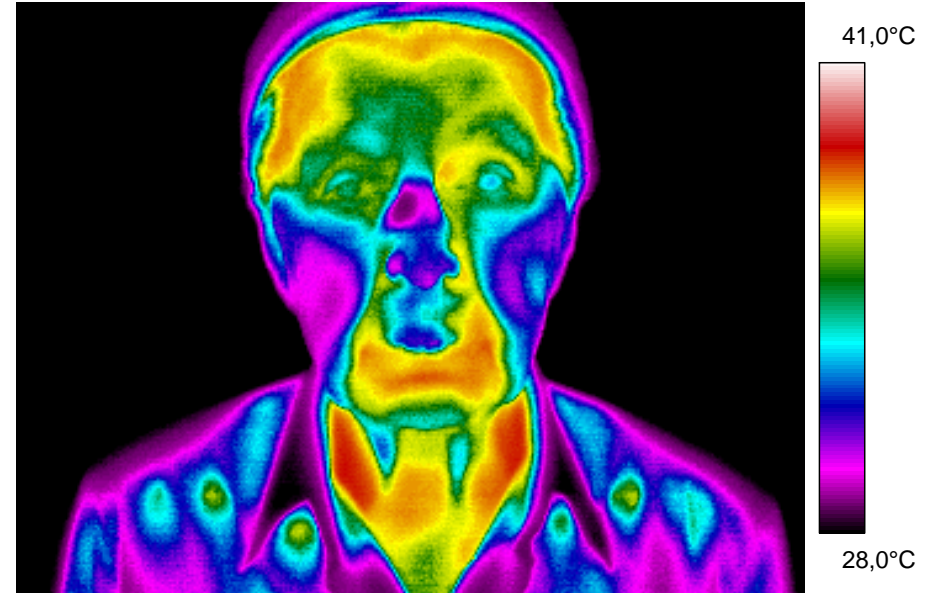
ohne ZE

IR-Daten	Wert
Erstellungsdatum	24.04.2002
Erstellungszeit	09:24:05
Dateiname	C0424-11.img
Pfadname	d:\Flir\Sa_11634\

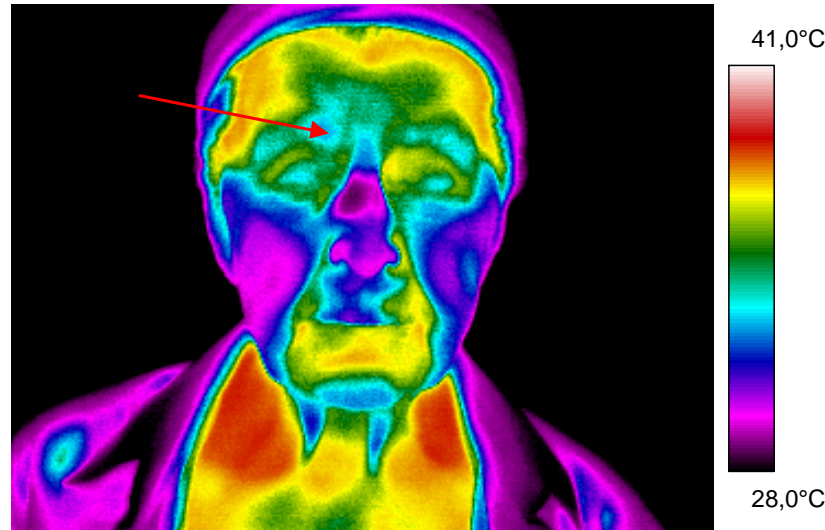
direkt nach ES OK / UK ZE  
19 Sekunden nach ES des Zahnersatzes  
im OK und UK kommt es bereits zu einer  
Abkühlung im Bereich der Unterlippe  
und im Bereich der Nasenwurzel

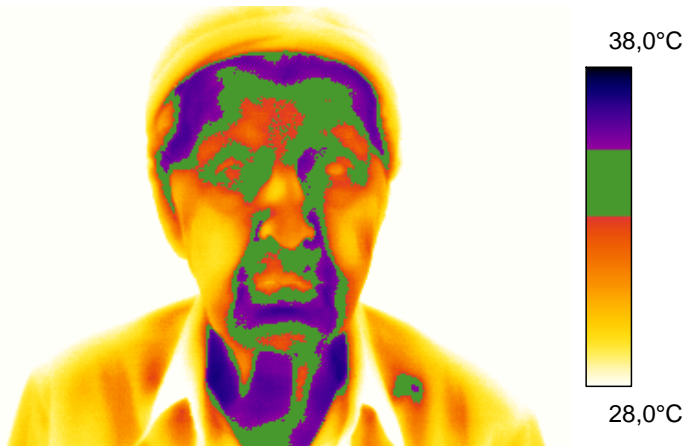
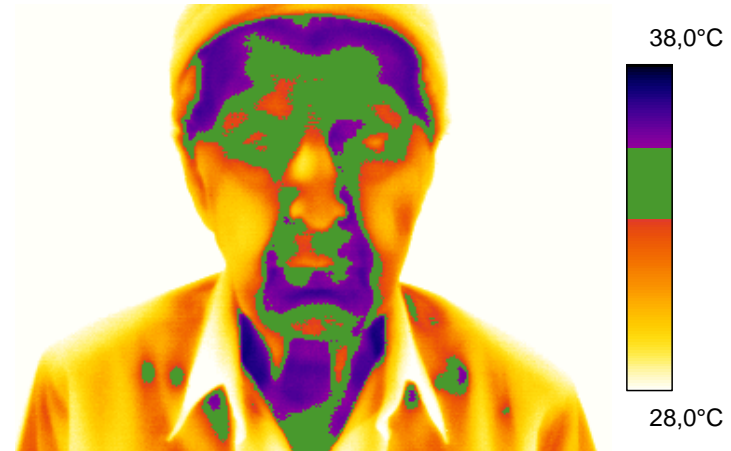
nach weiteren 8 Min:  
Abkühlung Oberlippe/Unterlippe  
Temp.Verschiebung Auge /  
Stirn links

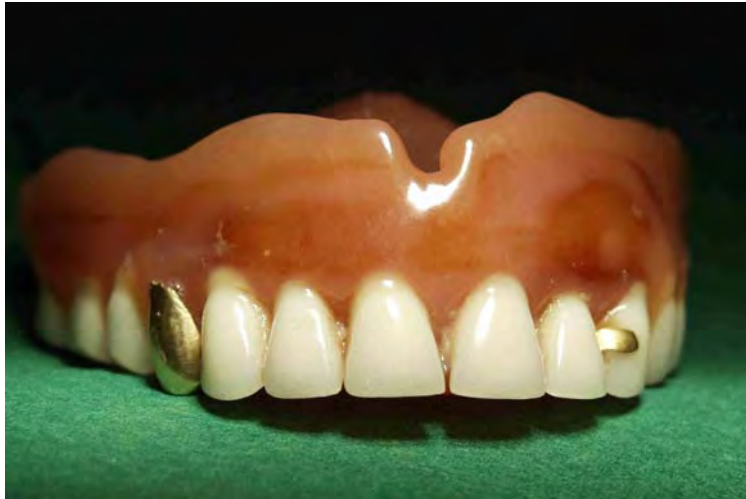
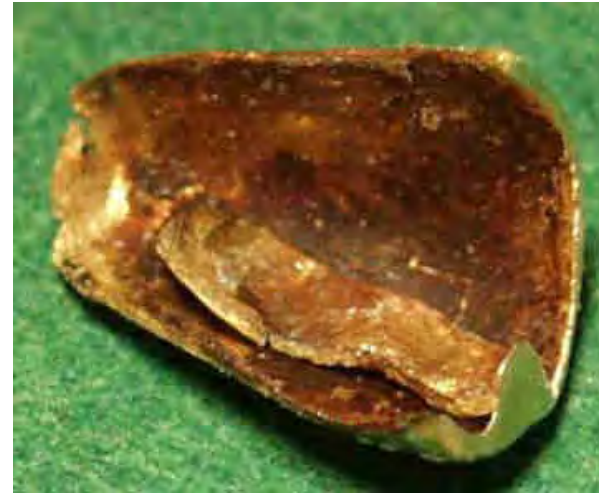
Die korrodierte Facette des Prothesen-Eckzahn vom oberen Zahnersatz

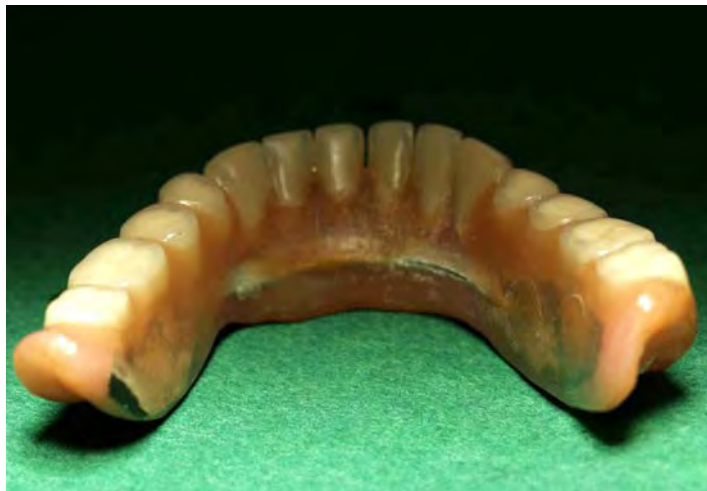
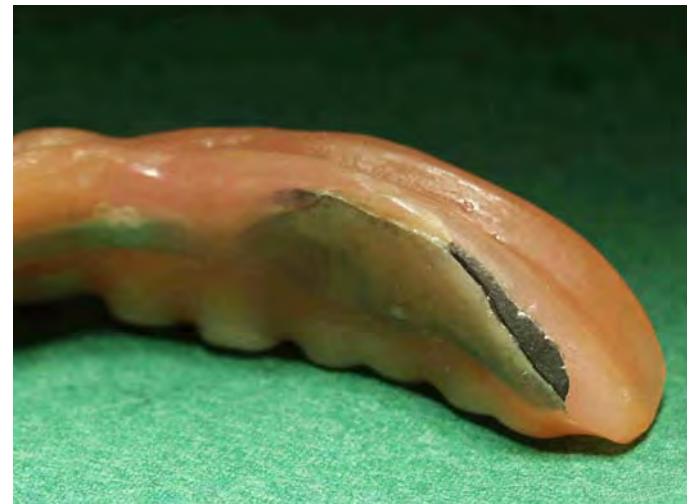
Nach Abplatzen des Kunststoffes lag die alte Bleibeschwerniss-Einlage frei.  
Es kam jetzt zu einem Galvanischen Element, Korrosion zwischen den Legierungen im OK und der Bleieinlage.  
(Batteriewirkung)
