Dr.med.dent. Wolfgang Burk

Privatpraxis
für
Ganzheitliche Zahnheilkunde

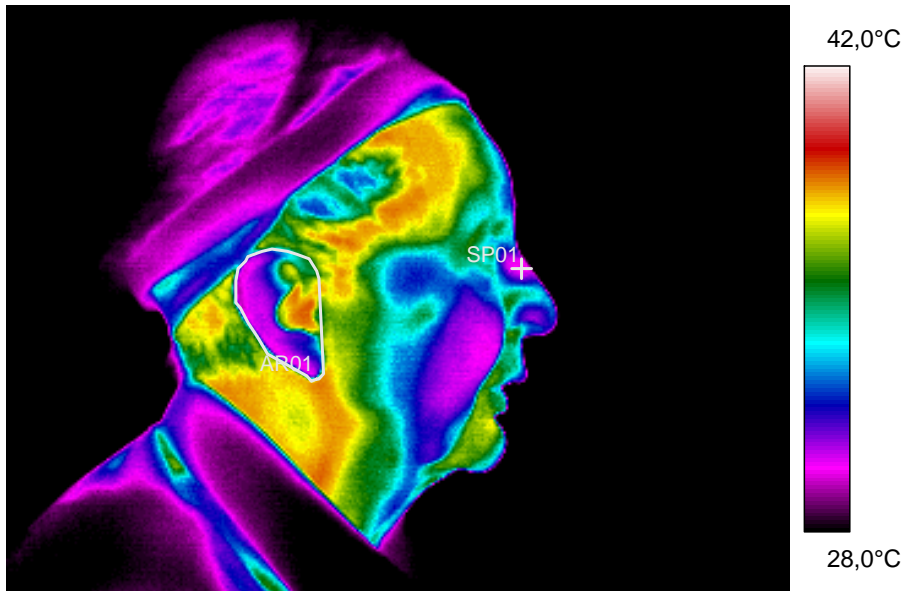
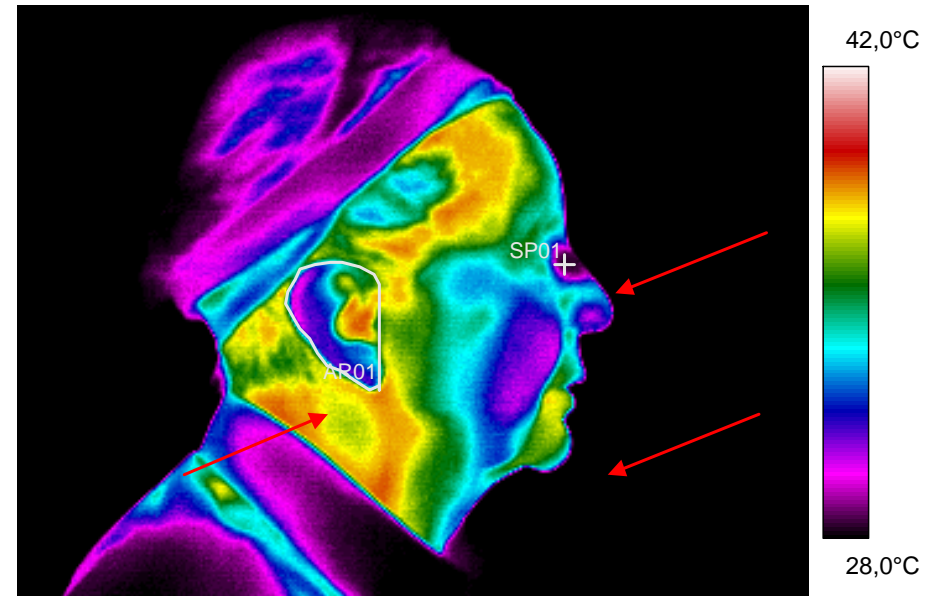
IR-Daten	Wert
Erstellungsdatum	24.04.2002
Erstellungszeit	09:19:20
Dateiname	C0424-02.img
Pfadname	d:\Flir\Sa_11634\
Bezeichnung	Wert
SP01	29,7°C
AR01: max	35,8°C
AR01: min	29,4°C

IR-Daten	Wert
Erstellungsdatum	24.04.2002
Erstellungszeit	09:24:48
Dateiname	C0424-13.img
Pfadname	d:\Flir\Sa_11634\
Bezeichnung	Wert
SP01	28,5°C
AR01: max	35,9°C
AR01: min	29,7°C

Im Vergleich zu links (nur OK ZE)
 kommt es mit dem UK ZE zu einer
 Erwärmung im Bereich der Unterlippe
 und einer Abkühlung im Bereich der
 Nasenwurzel (hier über 1 Grad Differenz)
 Der Jochbogen erwärmt sich ebenso,
 wie das Ohr.

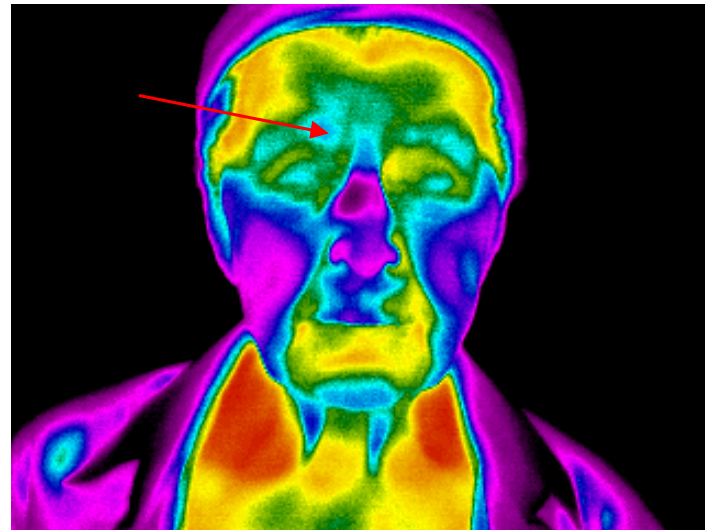
direkt nach ES OK / UK ZE
19 Sekunden nach ES des Zahnersatzes
im OK und UK kommt es bereits zu einer
Abkühlung im Bereich der Unterlippe
und im Bereich der Nasenwurzel

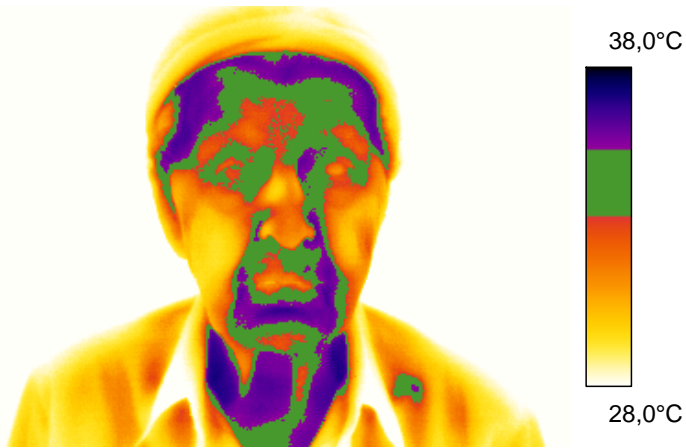
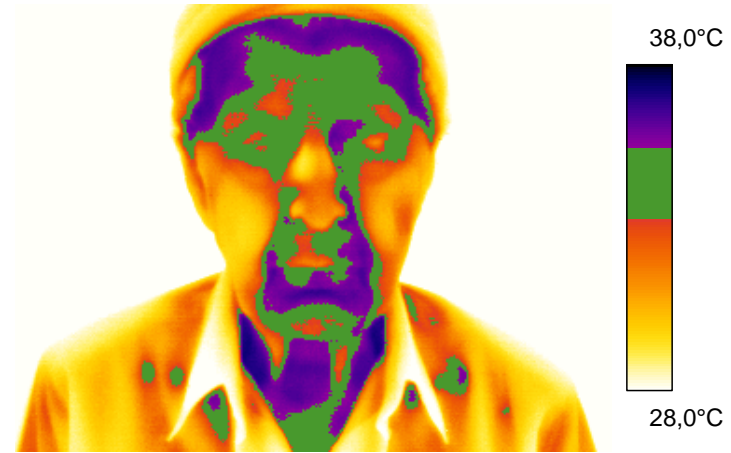
nach weiteren 8 Min:
Abkühlung Oberlippe/Unterlippe
Temp.Verschiebung Auge /
Stirn links
