**Dr.med.dent. Wolfgang Burk**

**Privatpraxis**  
für  
Ganzheitliche Zahnheilkunde

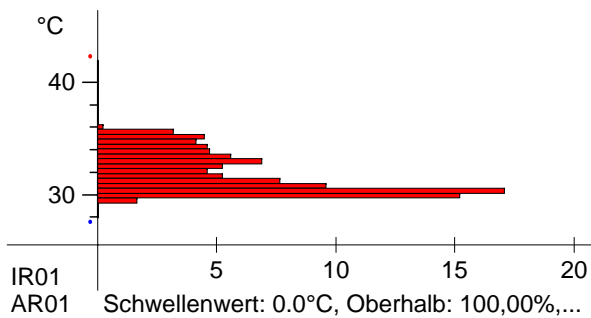
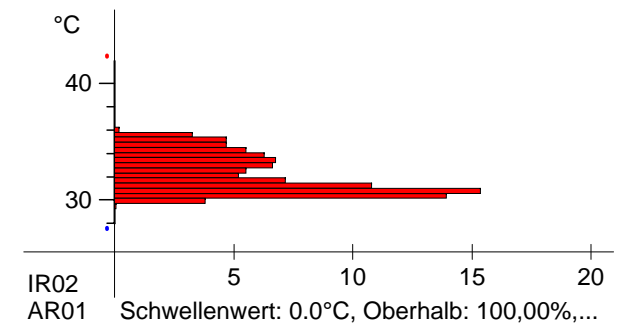
Im Vergleich zu links ( nur OK ZE )  
 kommt es mit dem UK ZE zu einer  
 Erwärmung im Bereich der Unterlippe  
 und einer Abkühlung im Bereich der  
 Nasenwurzel (hier über 1 Grad Differenz)  
 Der Jochbogen erwärmt sich ebenso,  
 wie das Ohr.

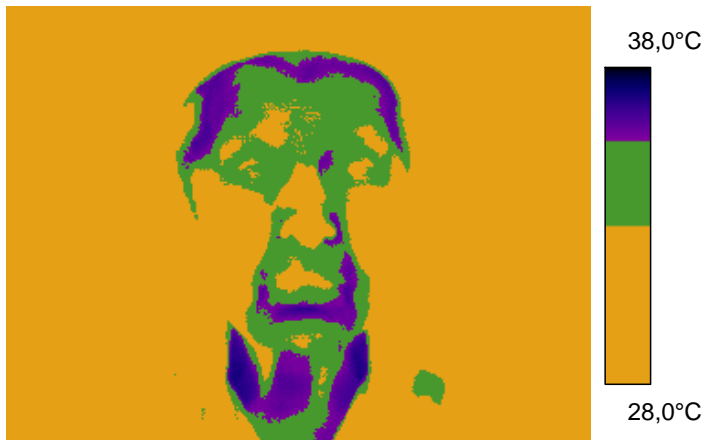
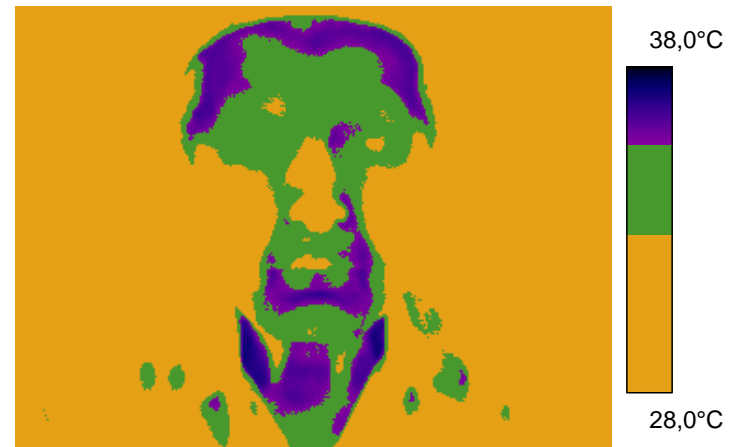
mit OK ZE
