Dr.med.dent. Wolfgang Burk

Privatpraxis
für
Ganzheitliche Zahnheilkunde

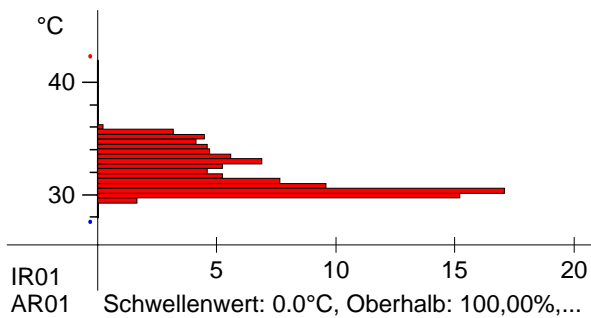
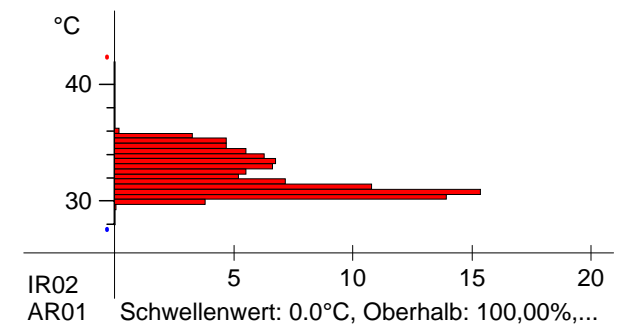
Im Vergleich zu links (nur OK ZE)
 kommt es mit dem UK ZE zu einer
 Erwärmung im Bereich der Unterlippe
 und einer Abkühlung im Bereich der
 Nasenwurzel (hier über 1 Grad Differenz)
 Der Jochbogen erwärmt sich ebenso,
 wie das Ohr.

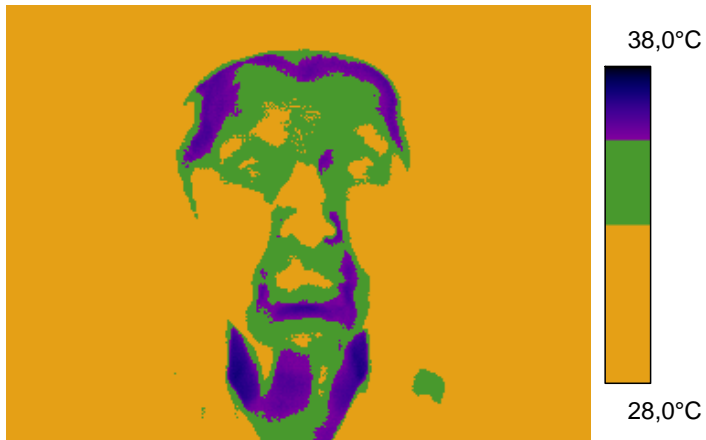
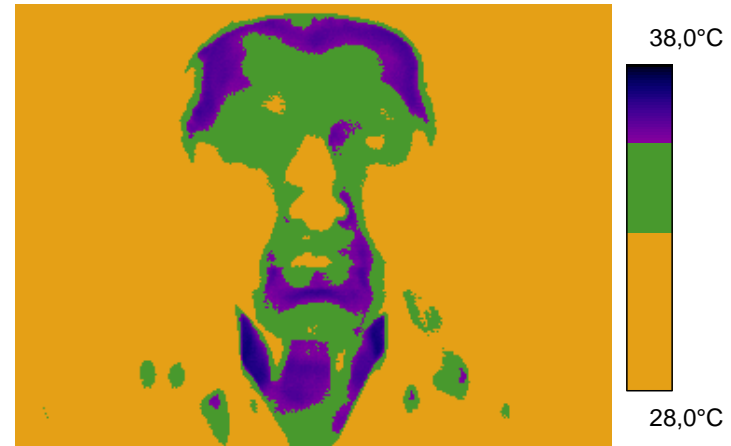
direkt nach ES OK / UK ZE
19 Sekunden nach ES des Zahnersatzes
im OK und UK kommt es bereits zu einer
Abkühlung im Bereich der Unterlippe
und im Bereich der Nasenwurzel
